Technische Probleme: Neue Tore lassen auf sich warten

Bei der Sanierung der Neckarschleuse kommt es zu massiven Verzögerungen. Ursprünglich war geplant, dass die Tore im Oktober per Schiff angeliefert und eingebaut werden sollten. Doch dieser Termin war nicht zu halten. Jetzt soll die neue Technik erst im Frühjahr eingesetzt werden. Die Baumaßnahme kostet 4,6 Millionen Euro. Federführend ist das Amt für Neckarausbau in Heidelberg.

HESSIGHEIM

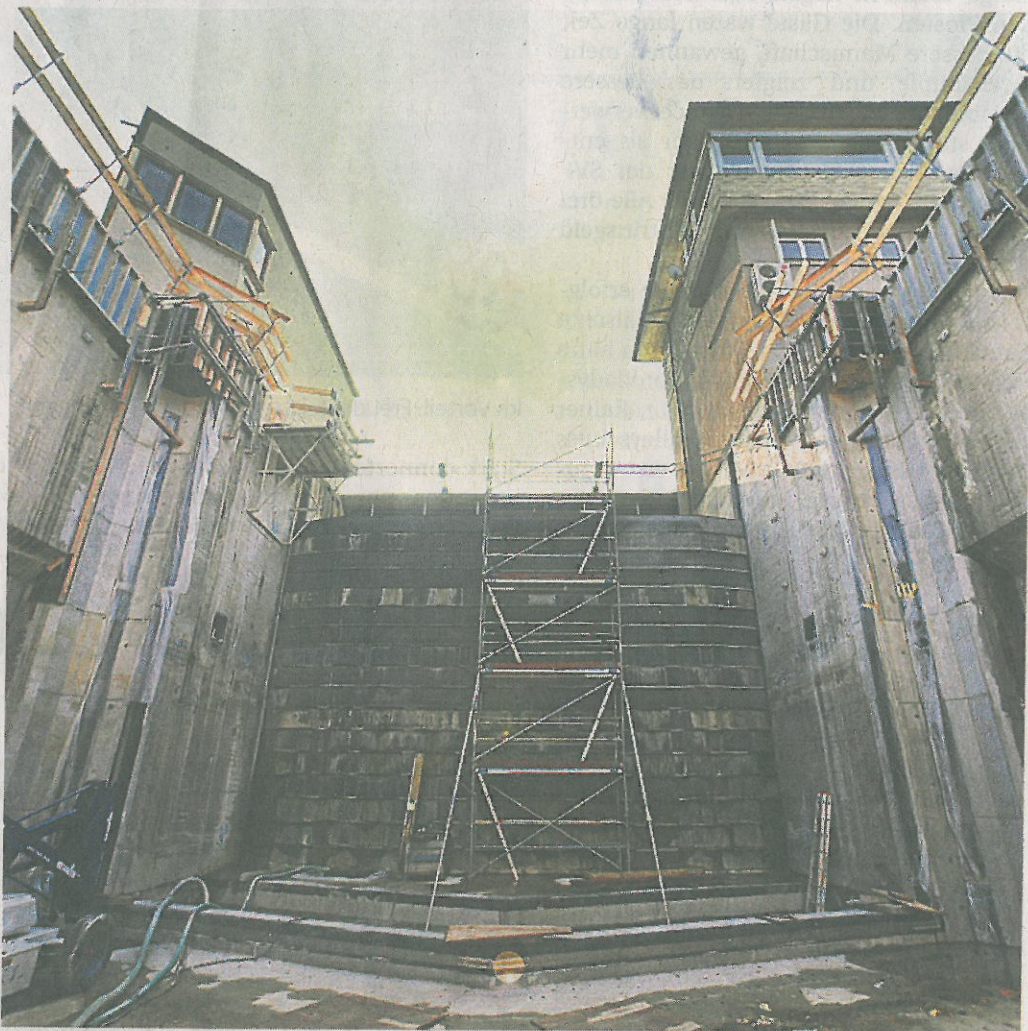
Foto: Alfred Drossel

Mit einem Notverschluss ist die untere Ausfahrt der Schleusenkammer versehen. Die Arbeiten in der Kammer werden unterhalb des Wasserspiegels gemacht.
